## WICHTIGE KUNDENINFORMATION

# Katadyn Produkte AG gibt einen freiwilligen Rückruf bestimmter Optimus Kocher bekannt

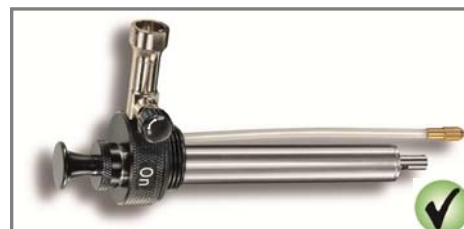
Betroffener Optimus Nova und Nova+ Pumpe mit grünem ON/OFF Ventil und grünem Griff beim Pumpenstößel

Die betroffenen Pumpen haben ein grünes ON/OFF Ventil für die Brennstoffzufuhr und einen grünen Griff beim Pumpenstößel. Alle anderen Pumpen sind von diesem Rückruf nicht betroffen

Im Rahmen der Produktbeobachtung und Qualitätssicherungsmassnahmen wurde bei den oben genannten Kochern folgender Defekt festgestellt: Eine scharfe Kante, die im Herstellungsprozess beim Schnellanschluss der Pumpe und beim ON/OFF Ventil für die Brennstoffzufuhr zurückgeblieben ist, kann dazu führen, dass die dort eingesetzten O-Ringe schneller abgenutzt werden und bereits nach kurzem Gebrauch des Kochers reissen. Die bei einigen Multifuel-Kochern verwendeten O-Ringe am Ende des Brennstoffschlauchs sowie beim ON/OFF Ventil für die Brennstoffzufuhr können je nach verwendetem Brennstoff aufquellen. Bei einigen Nova Kochern der letzten Produktionschargen könnte der Brennstoffschlauch nicht richtig gecrimpt worden sein und sich dadurch lösen. Diese Mängel können das Auslaufen von Brennstoff zur Folge haben und stellen somit ein Brandrisiko für den Konsumenten dar.
